# BETON

**BETON szakmai havilap,  
1995. június, III. évf. 6. szám**

### Beton - vasbeton bontása I.

## A pengepilléres épületek erőjátéka, avagy a statikai váz helytelen felvételének következményei

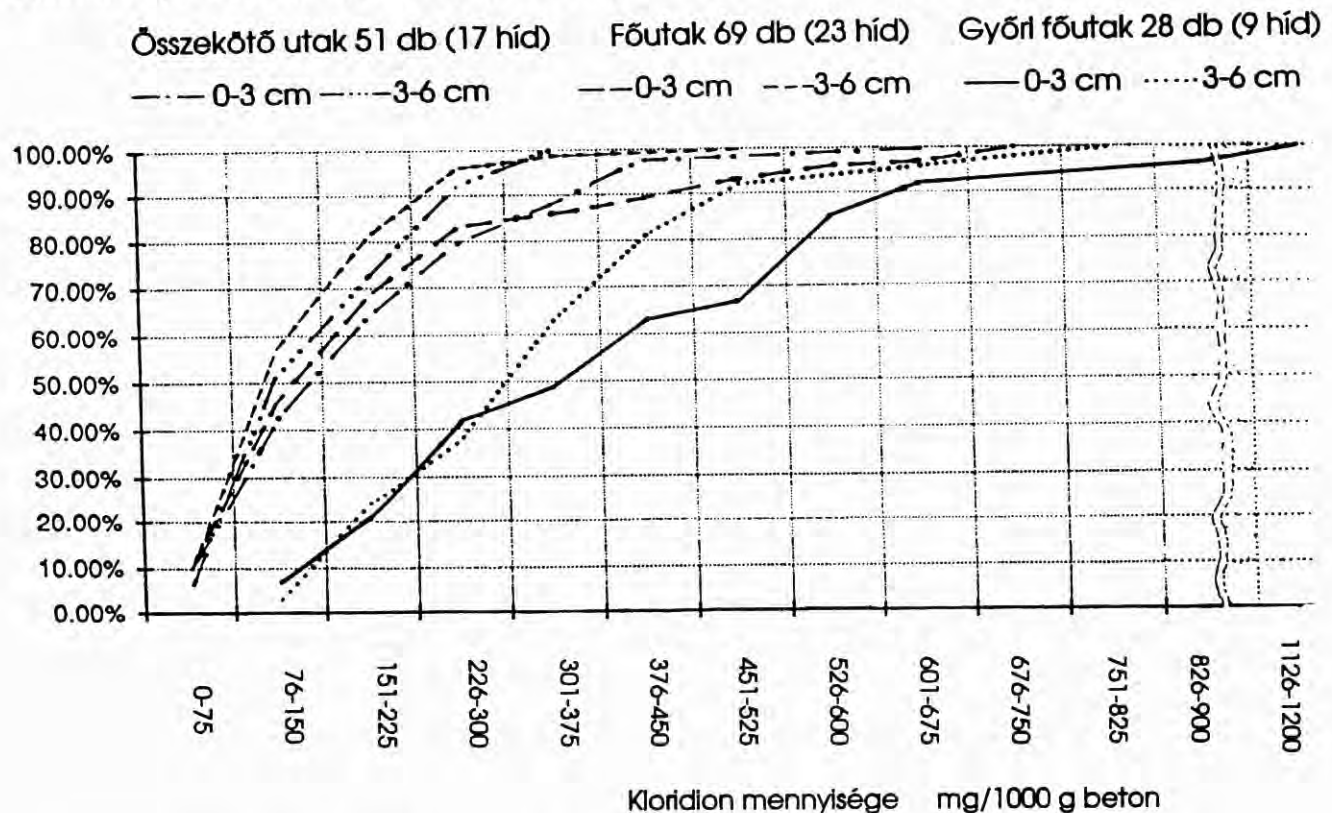
4. ábra Vasbeton hídszegélyek kloridion tartalmának eloszlása (1988. 10. hó)
